Anwenderbericht
im Februar 2022

MEBAretrofit: Modernisierung ohne Neuanschaffung

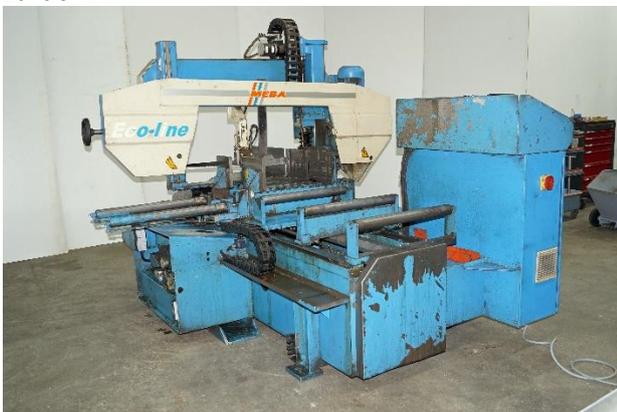
Vor Retrofit

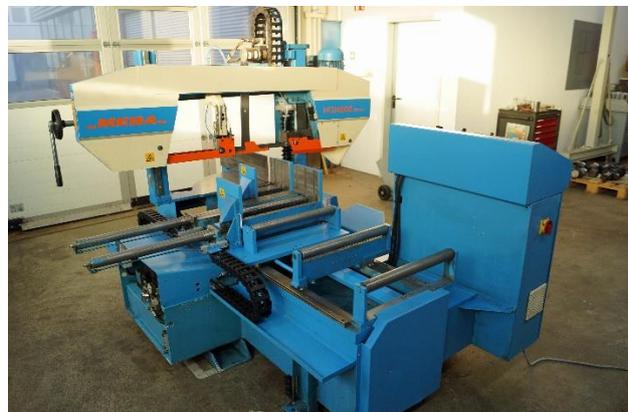
Nach Retrofit

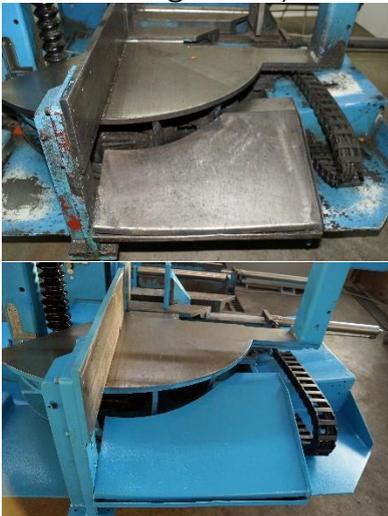
Materialauflage vorher/nachher

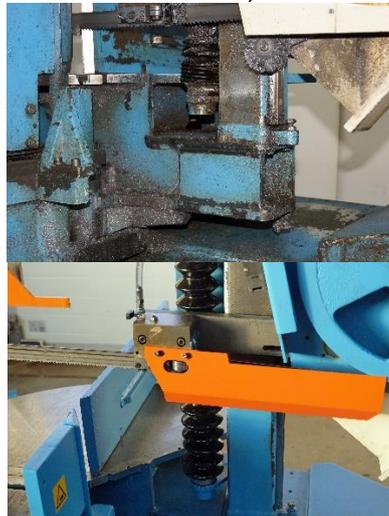
Rundbürsten vorher/nachher
